Feuchteangriff innen und außen

Fachwerkhaus muss durch Teilentkernung saniert werden

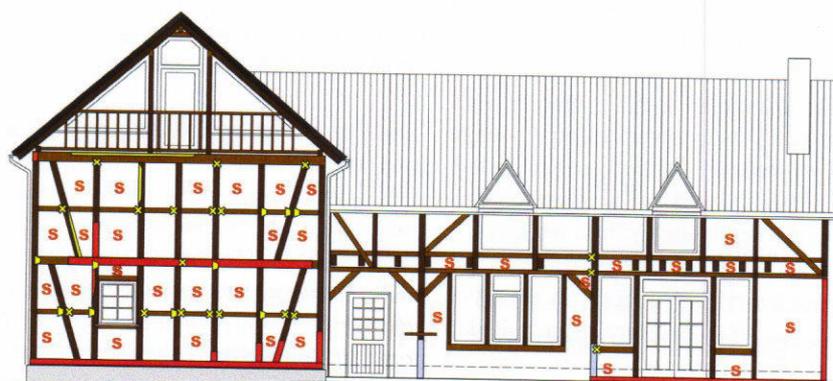
Die Schadenskartierung (Bild 1) spiegelte die in der Kaufberatung bereits angesprochenen Problemfelder wieder. Der Schwellbalken war im Rahmen der letzten Sanierungen eingemauert bzw. überputzt worden. Holz kann, wenn der konstruktive Holzschutz beachtet wird, viele Jahrhunderte als konstruktives Element ohne erhebliche Tragfähigkeitsverluste überdauern. Eichenkernholz wird sogar umso dichter und fester, je älter es wird. Das Abnagen durch Wespen zum Nestbau, das Aufschließen des wichtigen Holzbestandteils Lignin durch UV-Licht und das Auswaschen durch Bewitterung können über die Jahrhunderte jedoch zu Substanzverlust des Holzes führen.

- Bereich Anbau : ! Achtung ! Alle Fugen der Balken - Knoten sind mit elastischer Dichtmasse verschlossen.
- Alle Fensterdächer des Hauses sind nicht mehr Schlagregen abhaltend
- Dauerelastische Wartungsfuge ist undicht geworden und/oder abgerissen
- => Folge: Regenwasser hinterläuft die Fensterverkleidung

(1) Ansicht Süd des Fachwerkhäuses mit Schadenskartierung (siehe Legende)

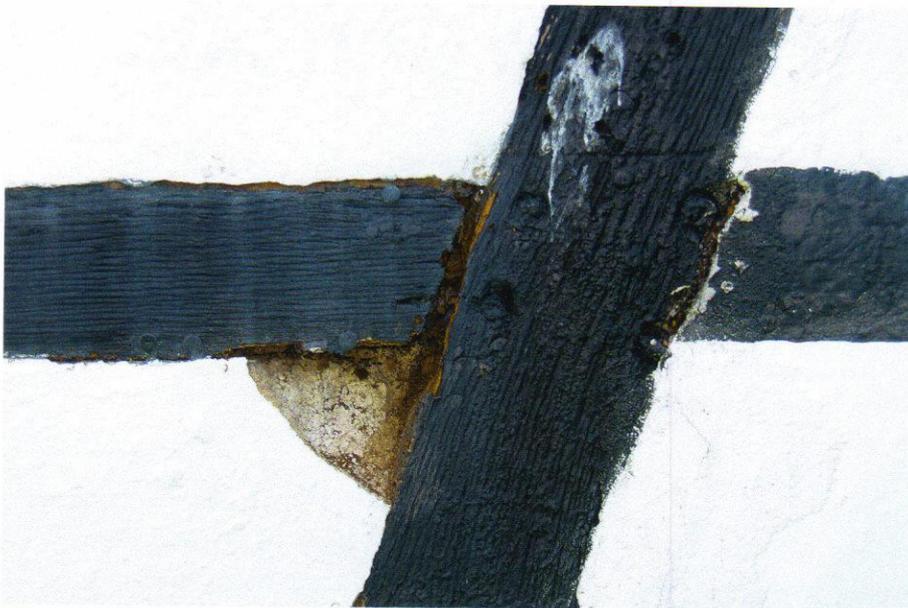
(2) Zerstörter Knotenpunkt einer Strebe mit steifen Gefachen und Zementputz

Die tragenden Balken des vorliegenden Objekts waren zudem außen mit Bitumenfarbe gestrichen. Das Holz wurde dadurch Nahrungsquelle für den Braunen Kellerschwamm (*Coniophora puteana*). Üblicher Würfelbruch von Braunfäule zeigte sich an fast jeder freigelegten Stelle in mehr oder minder großem Umfang.

Gerade im Schwellbereich sind häufig Anputzungen auf den Sockel aufgebracht und reichen über das Schwellholz – wie auch bei diesem Objekt. Die Folgen: Der Putz findet kaum Haftung und reißt aufgrund seiner starren Eigenschaften bei Formveränderungen des Holzes ab. Es entstehen Fugen, in denen sich Niederschlagswasser in nicht unerheblichen

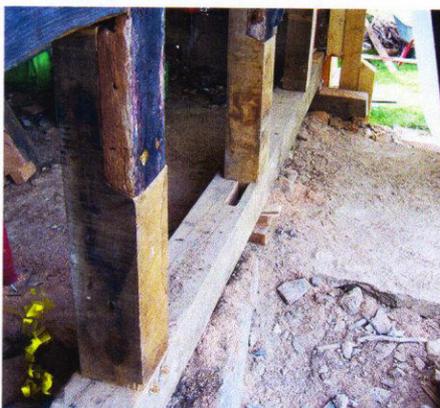
(3) Ausgetauschte Schwelle und Stiele

Der Schwellbalken musste später im alten Wohnhaus auf der ganzen Länge sowohl auf den Traufseiten als auch an der Giebelseite getauscht werden. Teilweise mussten Stiele und Streben angeschuht werden.

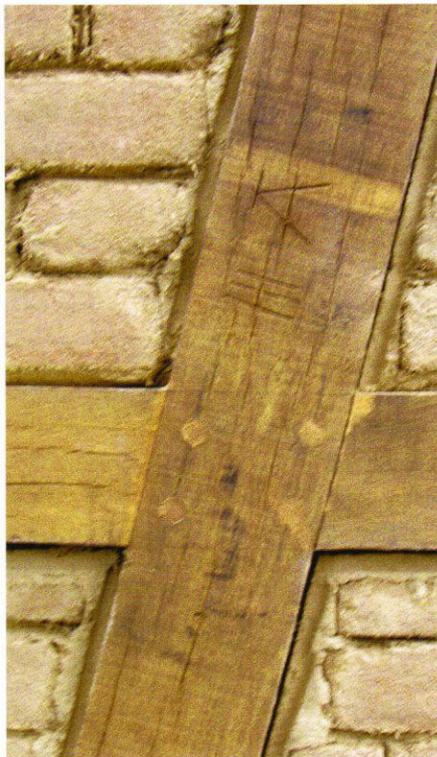
(4) Strebe mit Lehmgefachen: Fugen sind problemlos.

Nach Prüfung der Möglichkeiten wurde entschieden, im Außenbereich weitgehend Sichtfachwerk zu belassen und die Gefache mit Lehmsteinen auszumauern (siehe Bild 4). Für den Wetterschutz der Gefache im regnerischen Bergischen Land war ein mehrlagiger Kalkputz notwendig. Anschließend wurden die Gefache außen mit diffusionsoffener Silikat-Fassadenfarbe Weiß gestaltet. Die gereinigten Bestandshölzer und die neuen Hölzer wurden als Schutz gegen UV-Licht und Schlagregen mit einer Leinöl-basierten Wetterschutzfarbe in klassischem Schwarz („Bergischer Dreiklang“) beschichtet.

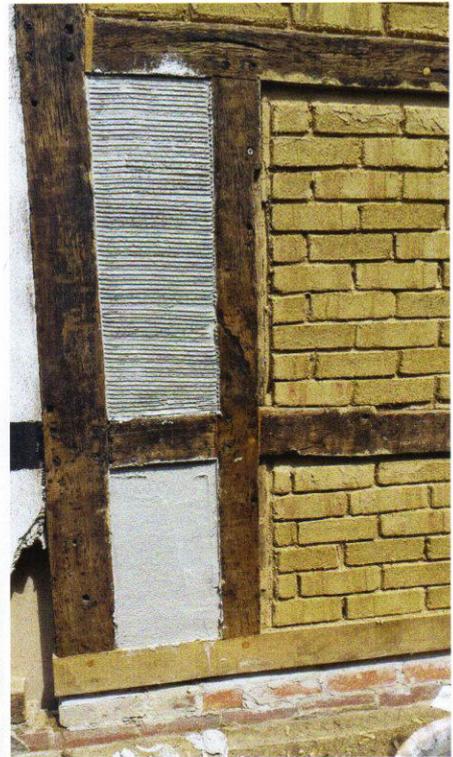
(5) Kalkputz in den Gefachen zum Schutz des Lehms

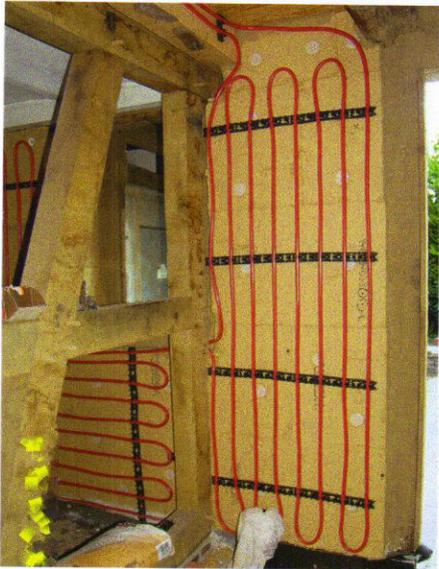
(6) Wandheizung vor dem Aufbringen des Innenputzes

tigkeit eintreten kann. Kapillaraktive Materialien wie Lehm verteilen eintretendes Niederschlagswasser wie auch Kondensat rasch und großflächig. Über diffusionsoffene Flächen sowohl innen als auch außen wird diese Feuchtigkeit zeitnah abgegeben. Als „Motor“ dieser Feuchtigkeitsabgabe wurde eine Wandheizung eingesetzt.
